# エア・クリーナ・エレメント

貨物自動車・バス等

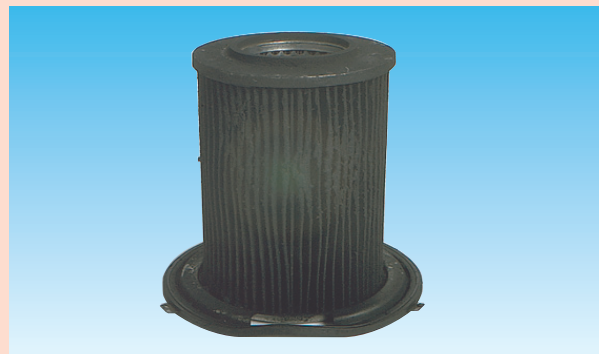
× こうなる前に**交換!**

エア・クリーナー・エレメントはエンジンが吸入する空気中のチリ等をろ過する重要な役割を担っています。使用しているうちにフィルタが汚れたり目詰まりをおこし、そのまま使い続けると、吸入空気量の不足によりエンジン性能が低下してしまい燃費や排気ガスの悪化や、さらにはターボ・チャージャの寿命にも大きな影響をあたえてしまいます。エンジンの故障予防や本来の性能を維持するためにも、定期的な交換が必要です。

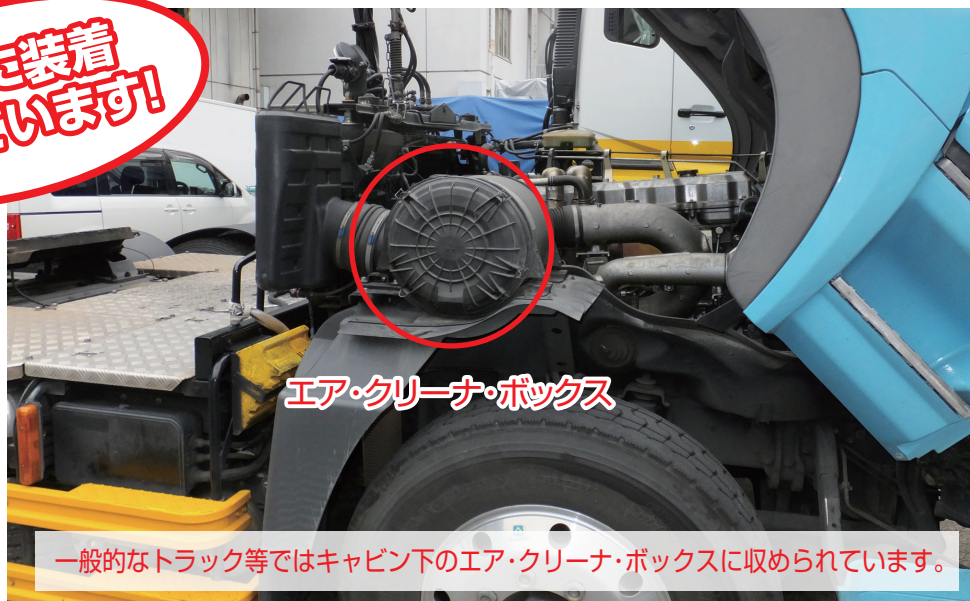
一般的なトラック等ではキャビン下のエア・クリーナ・ボックスに収められています。

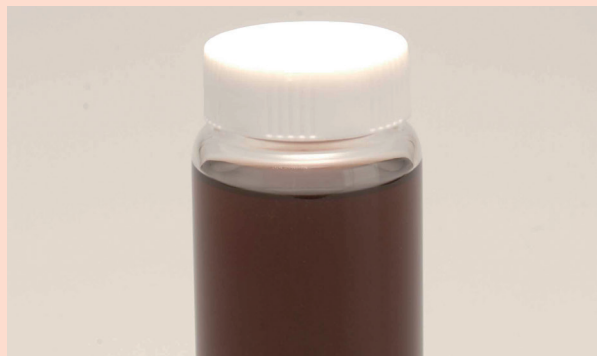
こうなる前に**交換!**

エンジン冷却液は、エンジンの熱を吸収してラジエータで放熱することによりエンジンを冷却しています。その他にもラジエータなどの冷却システムの金属部品内部の錆びを防いだり、冬場の凍結を防ぐ働きをしています。エンジン冷却液の劣化や液量・濃度不足によってオーバーヒートしたり、冷却システムの錆の発生や凍結によるラジエータの破損の原因になるので定期的な交換が必要です。

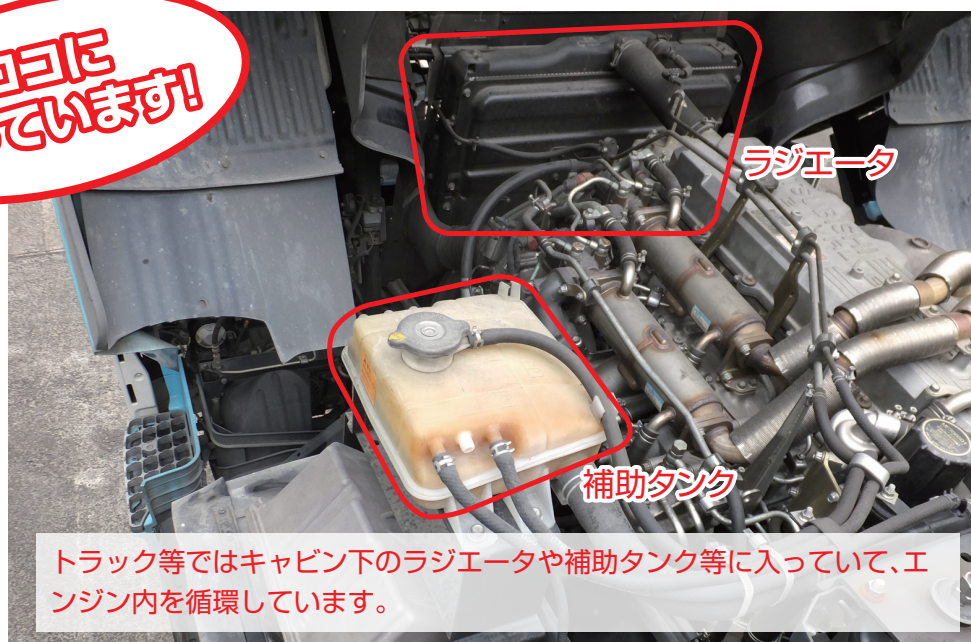
トラック等ではキャビン下のラジエータや補助タンク等に入っていて、エンジン内を循環しています。

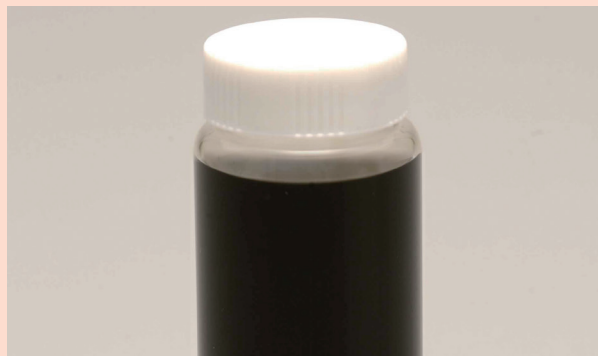
こうなる前に**交換!**

エンジンの主な部品は金属でできていて、それぞれの部品が回転運動や往復運動をしてパワーを発生させています。エンジンオイルは、金属の部品同士が直接触れないように膜を作って摩擦を減らし、エンジンをスムーズに動かす働きをしており、エンジン内で繰り返し働いているうちに劣化していくことから定期的なオイル交換が必要です。

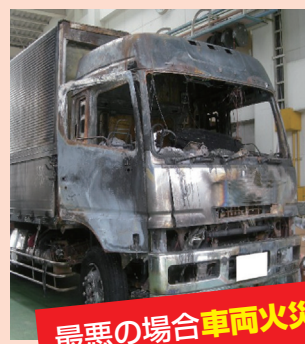
オーバーヒートやエンジン焼きつきなど故障の原因になり、最悪の場合は車両火災に至る場合があります。

異物が多数入ってしまったオイル・フィルタ

フィルタを突き抜けて異物とオイルが溜まったオイル・フィルタ・ケース

ピストンの破片など、異物が溜まったオイルパン

オイル劣化など、フィルタ不良で削れてしまったクランクシャフト

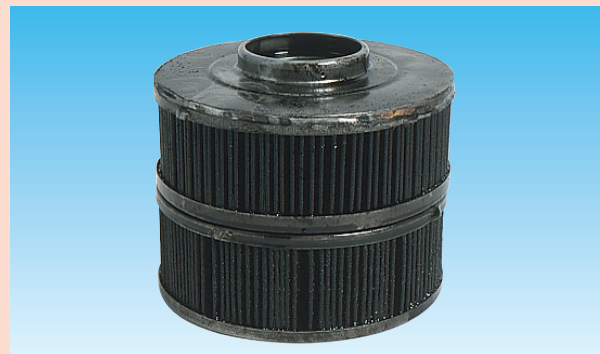
こうなる前に**交換!**

エンジン・オイルをろ過し、汚れを取り除く働きを担うのがオイル・フィルタです。エンジン・オイルの汚れには、金属粉(削りかす)、カーボン(燃え残りカス)などがあり、適切な時期に交換を行わないとフィルタが目詰まりをおこします。フィルタの目詰まりにより汚れの除去ができなくなるとエンジンに重大な損傷を与えるおそれがあるので、定期的な交換が必要です。

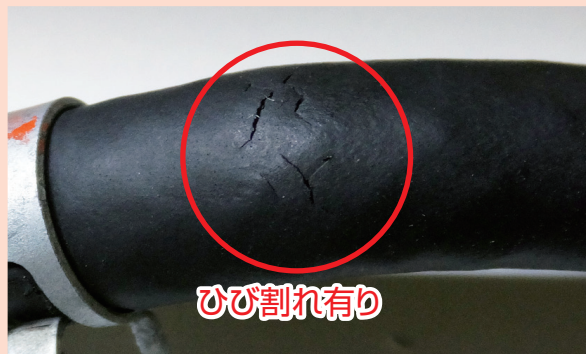
ひび割れ有り

フューエル・ホースは、燃料タンクから燃料をエンジンへ供給する重要な役目を担っています。ホースはゴム部品のためエンジンの熱や振動、伸縮、オゾン等により劣化し、燃料漏れを起こした場合、エンジンの始動が困難になったり最悪の場合燃料飛散による車両火災を引き起こす可能性がありますので、定期的な交換が必要です。

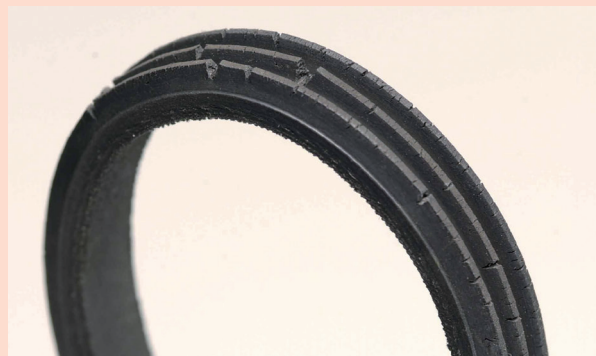
補機ベルトは、エンジンの回転を利用してオルタネータ(発電機)やエアコンのコンプレッサ等を動かすために動力を伝達しているベルトです。

ゴム製品であることから使用しているうちに摩耗、劣化、ひび割れ、伸び等が発生し、滑りや切断により、各補機の機能が失われる可能性がありますので適切な時期に交換することが必要です。

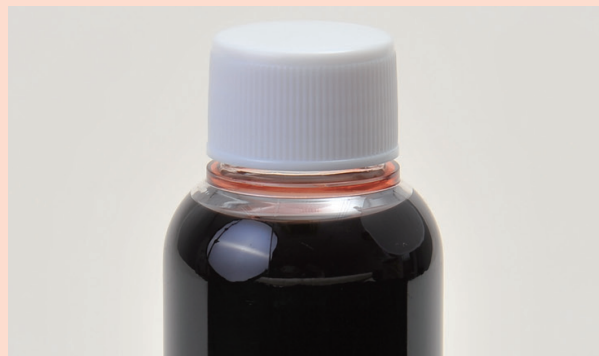
パワー・ステアリング・オイルはステアリング操作をポンプで発生させた油圧によりアシストしステアリング操作力の軽減を図る役割を担っている重要な油脂類です。常に補助タンクの通気口から空気中の水分等を吸収することやステアリング装置の作動熱により劣化していき、交換を怠るとステアリング装置内の部品等を劣化させてしまう可能性がありますので、定期的な交換が必要です。

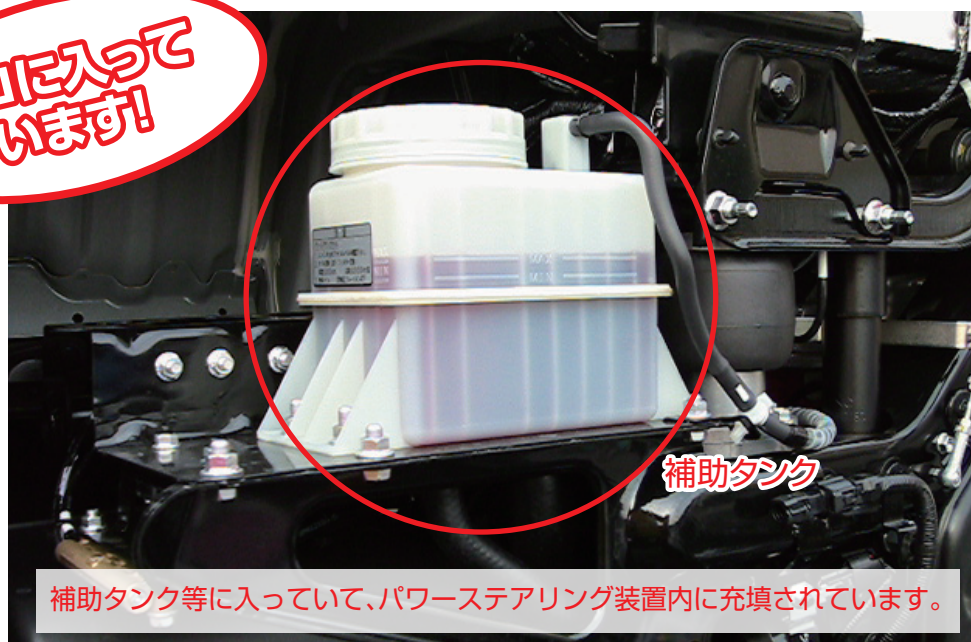
補助タンク等に入っていて、パワー・ステアリング装置内に充填されています。

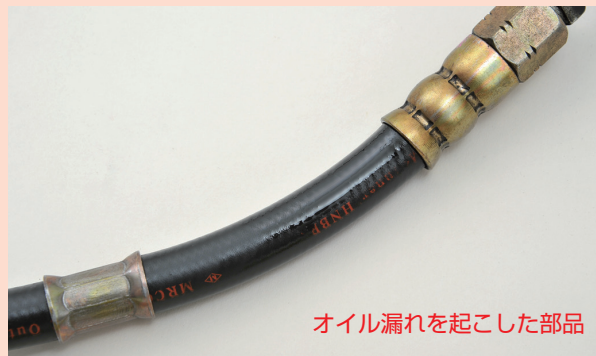
オイル漏れを起こした部品

パワー・ステアリング用油圧ホースは、油圧式パワー・ステアリング装着車に使用されていて、ポンプで発生した油圧をパワーアシスト装置へ伝える役目をしています。ホースはゴム部品のためエンジン等の熱や油圧による伸縮、オゾン等により経年劣化し、オイル漏れを起こした場合、油圧が伝わらずにステアリング操作が困難になる可能性がありますので、定期的な交換が必要です。

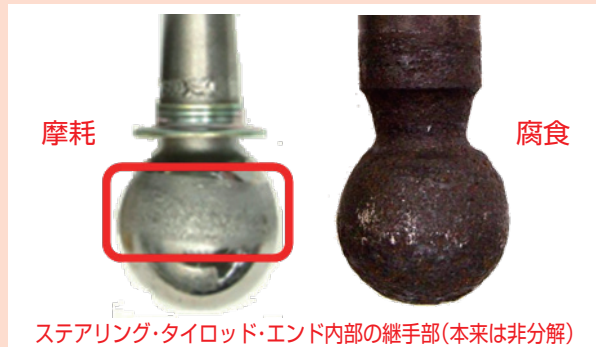
ステアリング・ロッドのボールジョイントはハンドルからの操舵力をタイヤに伝えるための継手であり重要な部品です。金属製ですがハンドル操作を繰り返すうちに摩耗し、最悪の場合継手が抜け落ち前輪が脱輪してしまう可能性があり、その場合ハンドル操作が困難となり重大な事故を引き起こす可能性がありますので、不具合やその前兆が認められた場合は交換が必要です。

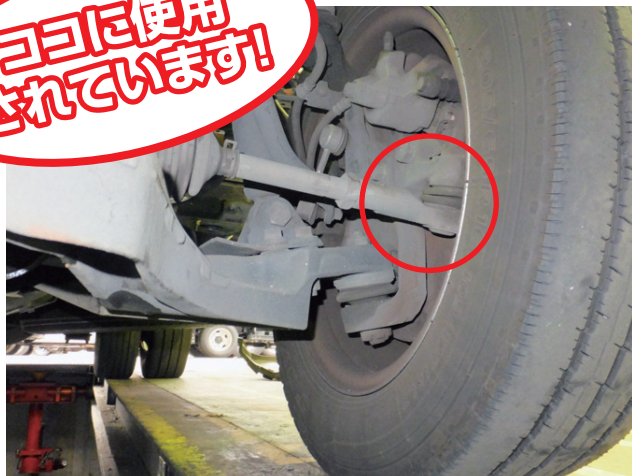
タイロッド・エンド・ボール・ジョイント

ドラック・リンク・ボール・ジョイント

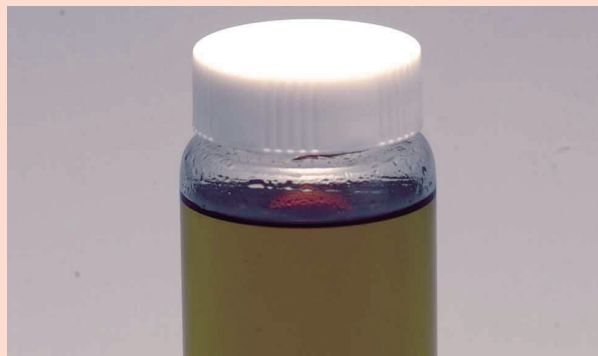
ブレーキ・フルードは油圧に変換したペダル踏力をブレーキ装置に伝える役目をしている重要な油脂です。常に補助タンクの通気口から空気中の水分等を吸収し劣化していき、フルード内に気泡が発生(ベーパーロック)しやすくなり油圧が適切に伝わらずにブレーキの効きが悪くなる恐れがありますので、定期的な交換が必要です。また、吸収した水分により機器に錆が発生することも懸念されますので注意が必要です。

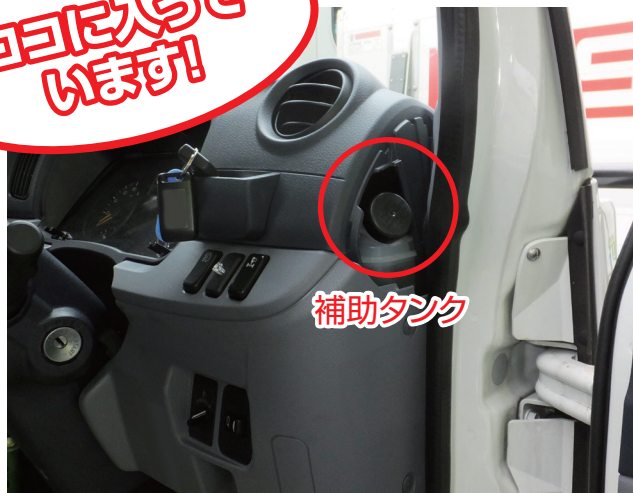
補助タンク

エア・油圧・複合式ブレーキ車

ブレーキ倍力装置周辺のリザーブタンク等に入っていて、ブレーキ配管内に充填されています。

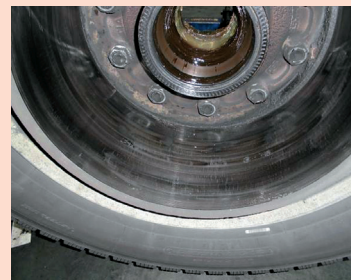
ブレーキ・ライニングの焼け  
熱によるハブ・グリースの流出

ブレーキ・ドラムの摩耗及び焼け

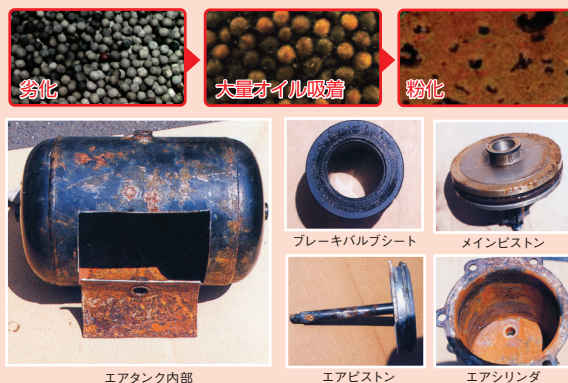
エア・ドライヤは、ブレーキ機器内に水分が侵入しないよう、エア・コンプレッサで発生させた圧縮空気から水分を除去する重要な役目を担っています。水分を除去するために乾燥剤を使用しており、使用していくうちにコンプレッサ・オイル等が付着し除湿作用が低下し、ブレーキ機器内に水分が侵入した場合、各部品の腐食、劣化及び冬季に侵入した水分が凍結する等、ブレーキシステムのトラブルを引き起こしますので、定期的な交換が必要です。

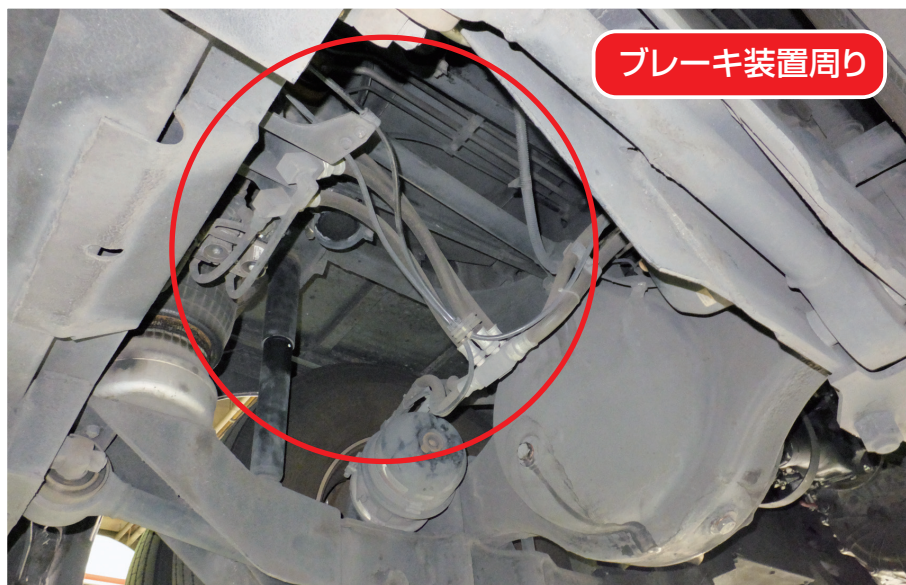
ブレーキ装置周り

その他、エア・コンプレッサ周辺やエアを使用する装置周辺等に使用されています。

倍力装置、エア・タンク周り

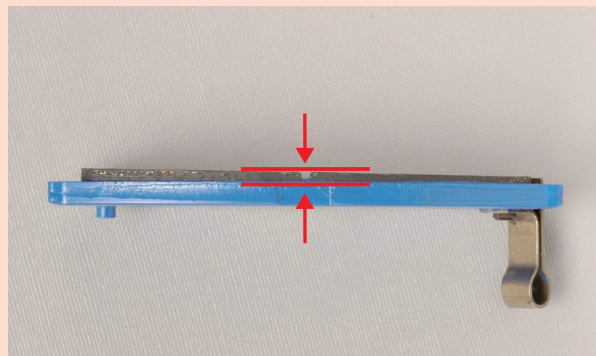
ブレーキ・パッドはタイヤと一緒に回るブレーキ・ロータを挟み込むことによりブレーキを効かせる重要な部品です。ブレーキ・パッドには摩擦材が使用されており、使用するうちに摩耗していき、摩擦材が無くなってしまうとブレーキが不安定になり、ブレーキ・ロータにも損傷を与えてしまいますので、摩耗して残量が少なくなっている場合は交換が必要です。

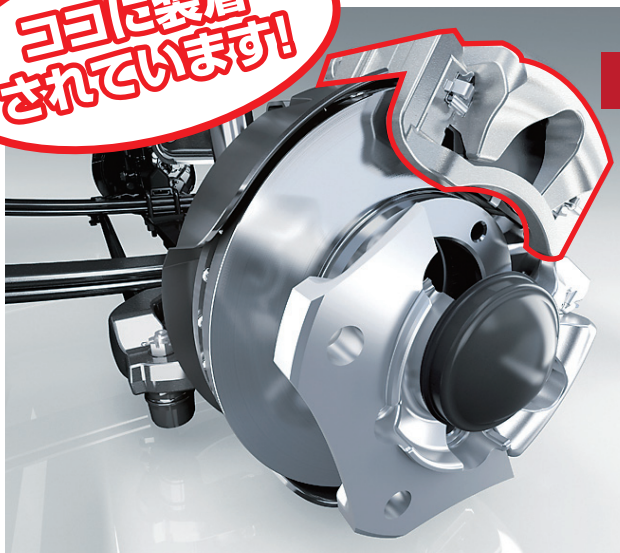
分解図

ブレーキ・キャリパ内に装着されていて、タイヤと一緒に回るブレーキ・ロータを挟み込むことによりブレーキを掛けます。

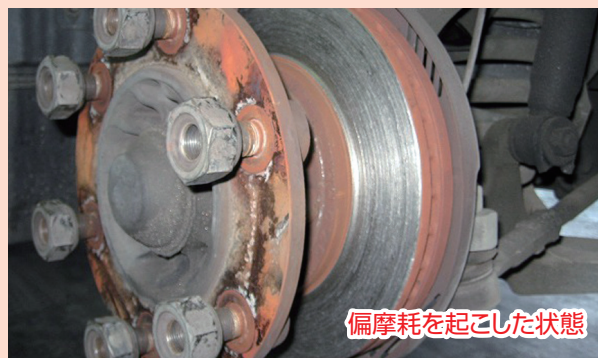
ブレーキ・ロータはタイヤと一緒に回る車軸に装着されていて、ブレーキ・パッドで挟み込むことによりブレーキを効かせる重要な部品です。ブレーキ・ロータは一般的には金属製ですが、ブレーキ・パッドとの摩擦により使用するうちに摩耗していき、厚さの限度値を下回った場合は強度不足となり、また、偏摩耗や損傷がある場合はブレーキの効きが不安定になり大変危険です。

点検の結果、限度値を超える摩耗をしている場合や偏摩耗や損傷が認められた場合は交換または研磨が必要です。

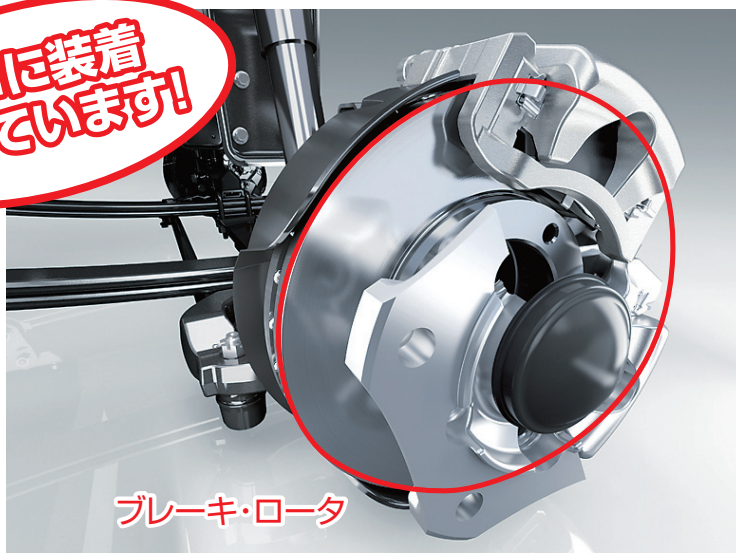
タイヤと一緒に回る車軸に装着されていて、ブレーキ・パッドで挟み込むことによりブレーキが掛かります。

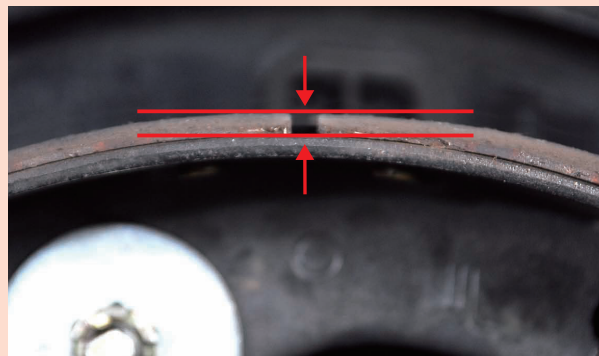
ブレーキ・シューはタイヤと一緒に回るブレーキ・ドラムを内側からおさえつけることによりブレーキを効かせる重要な部品です。ブレーキ・シューには摩擦材が使用されており、使用するうちに摩耗していき、摩擦材が無くなってしまうとブレーキが不安定になり、ブレーキ・ドラムにも損傷を与えてしまいますので、摩耗して残量が少なくなっている場合は交換が必要です。

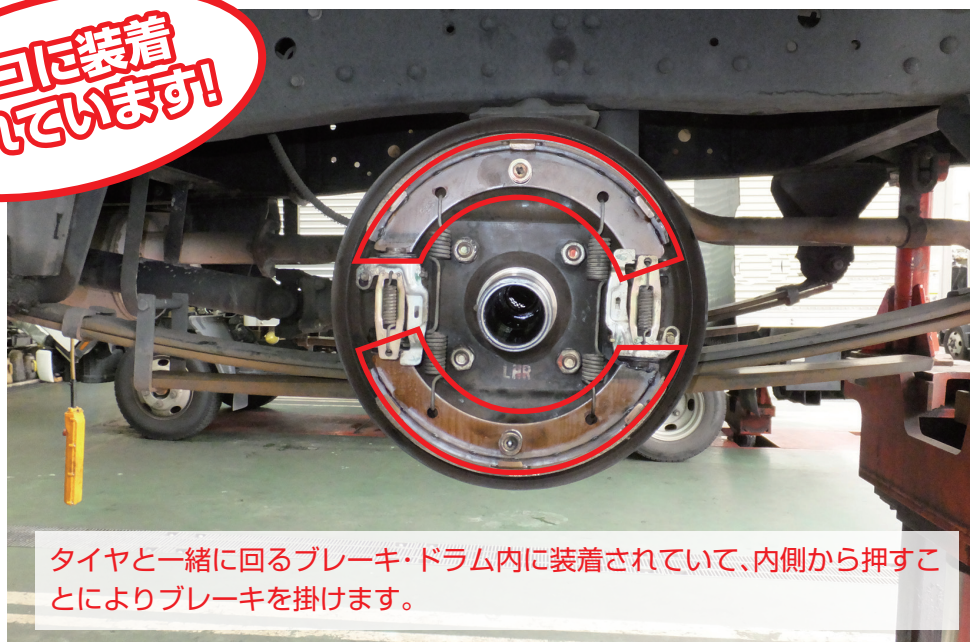
タイヤと一緒に回るブレーキ・ドラム内に装着されていて、内側から押すことによりブレーキを掛けます。

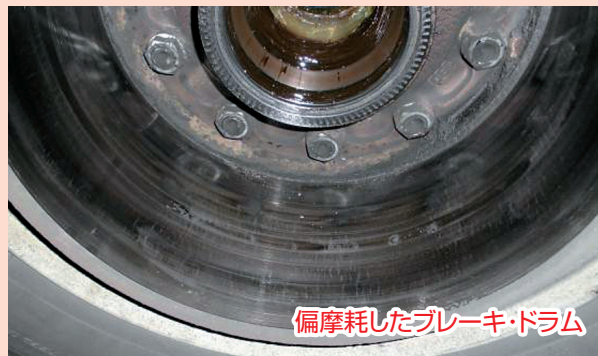
ブレーキ・ドラムはタイヤと一緒に回る車軸に装着されていて、ブレーキ・シューで内側からおさえつけることによりブレーキを効かせる重要な部品です。ブレーキ・ドラムは金属製ですが、ブレーキ・シューとの摩擦により使用するうちに摩耗していき、ドラムの内径(肉厚)が限度値を下回った場合は強度不足となり、また、偏摩耗や損傷がある場合はブレーキの効きが不安定になり大変危険です。

点検の結果、限度値を超える摩耗をしている場合や偏摩耗や損傷が認められた場合は交換または研磨が必要です。

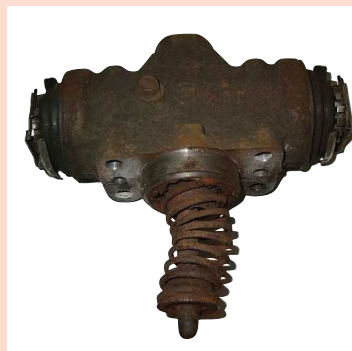
グリースの劣化(粉末化)

ブーツの破損・水の浸入

ウェッジ式ホイール・シリンダはブレーキ・バルブからのエア圧によりブレーキを効かせる重要な働きをしており、内部の部品を保護するためグリースが封入されており、外部からの異物混入を防止するためゴムシールが使用されています。グリースやシール類は使用するうちに劣化していき、グリース漏れや内部部品の摩耗や固着等によりブレーキの作動不良を引き起こしますので、定期的な交換が必要です。なお、作動不良を起こした場合、ブレーキの戻り不良を引き起こし、ブレーキの引きずりにより車両火災に至る恐れがありますので確実な部品交換を実施してください。

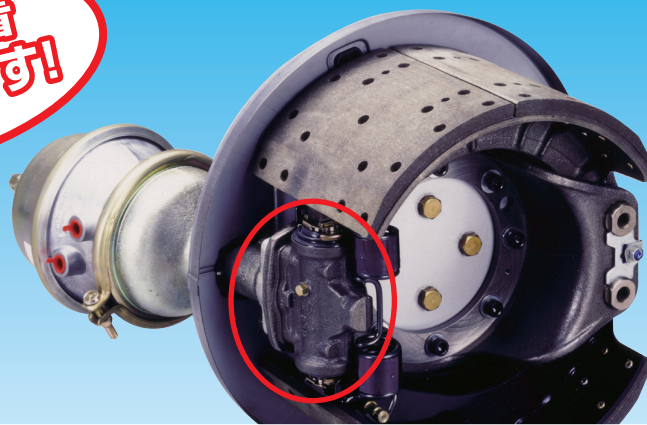
タイヤと一緒に回るブレーキ・ドラム内に装着されていて、ブレーキ・シューを動かす働きをしています。

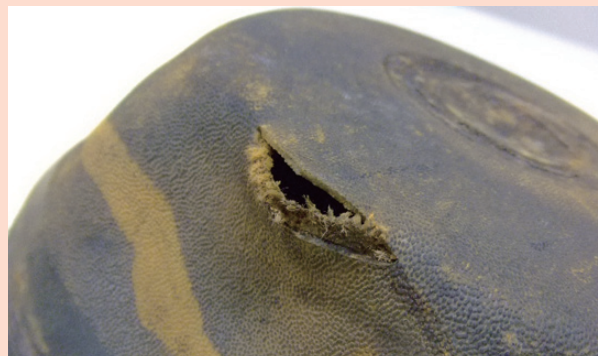
ブレーキ・チャンバは、ブレーキ・バルブからのエア圧によりブレーキを効かせる重要な働きをしており、内部にはエア圧をブレーキ作動のための動力に変換するためのダイヤフラムが使用されています。ダイヤフラムはゴム部品のため経年劣化し、最悪の場合エア漏れや作動不良を起こしブレーキの効きが悪くなりますので、定期的な交換が必要です。

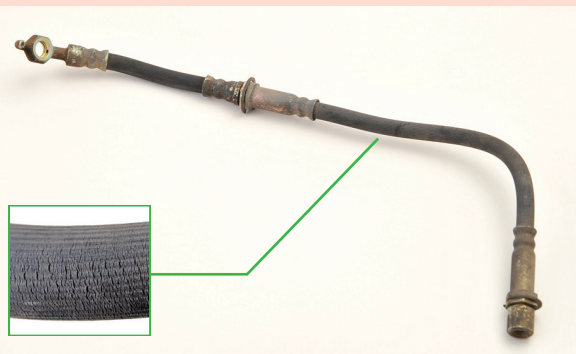
ブレーキ・ホースは、ブレーキ倍力装置で発生した油圧やフル・エア・ブレーキのエア圧をブレーキ装置へ伝える重要な役目をしています。

ホースはゴム部品であり油圧やエア圧による伸縮、オゾン等により経年劣化し、オイル漏れやエア漏れを起こした場合、油圧やエア圧が発生せずにブレーキの効きが悪くなりますので、定期的な交換が必要です。

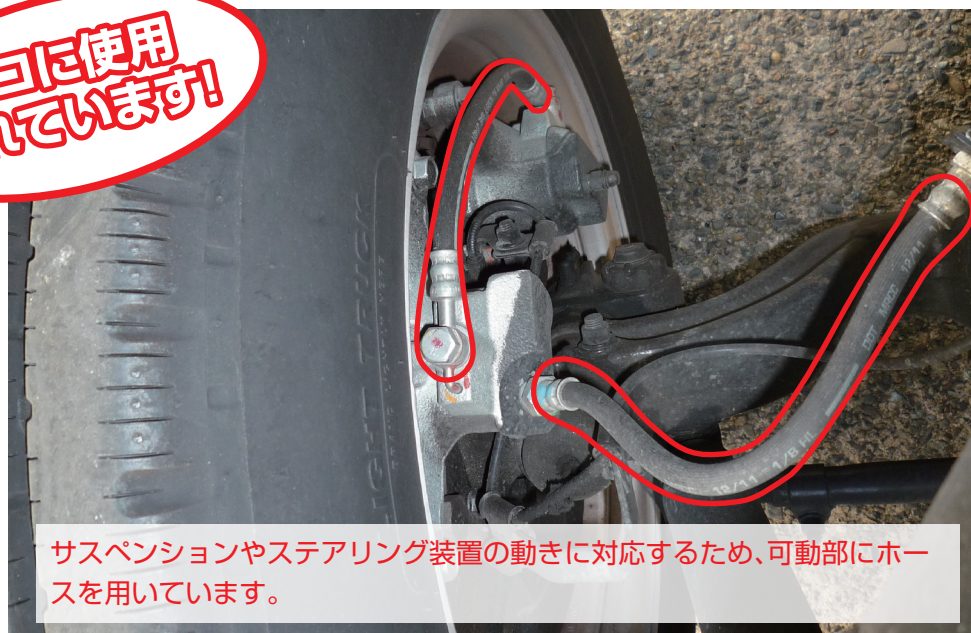
サスペンションやステアリング装置の動きに対応するため、可動部にホースを用いています。

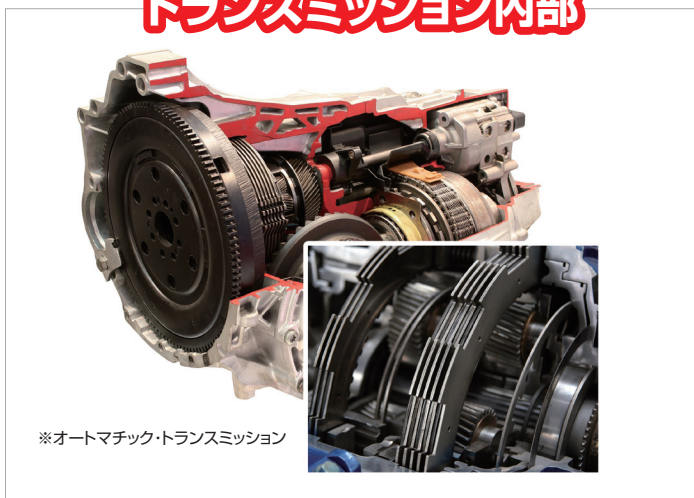
## トランスミッション内部

※オートマチック・トランスミッション

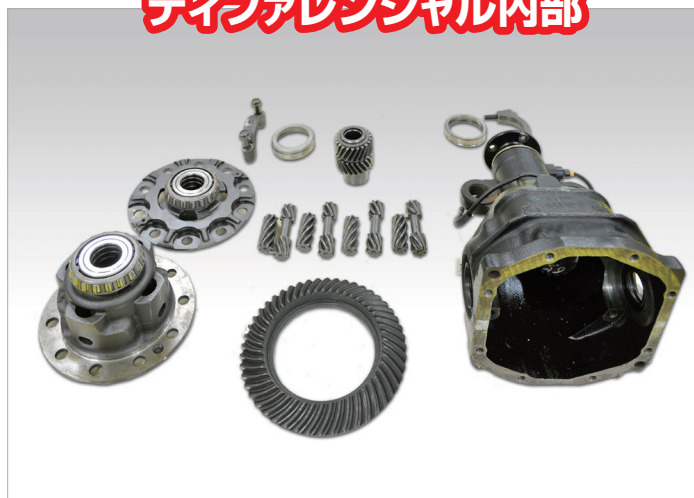
## ディファレンシャル内部

ギヤやクラッチ等を多用しているため、ギヤオイル及びフルードによる潤滑が必要不可欠です。

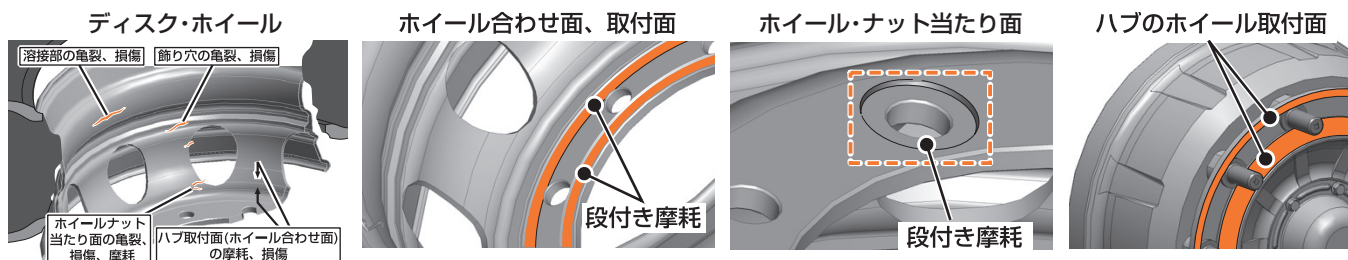
ディスク・ホイール(本体、ハブへの取付面など)やホイール・ハブ(ホイール・ナットの当たり面、ホイールの取付面など)に下記のような経年使用に伴う亀裂や著しい段付き摩耗などがある場合は、ホイールの破損やナットの緩みの原因となるため、ディスク・ホイールやホイール・ハブの交換が必要です。

※ディスク・ホイールのハブ取付面及びハブのホイール取付面は、走行に伴い摩耗します。

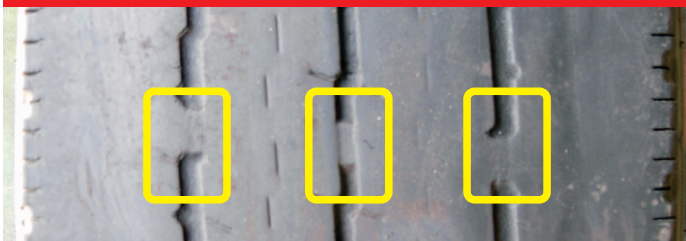
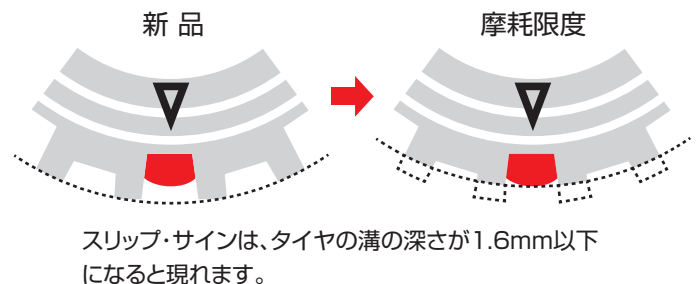
## タイヤ溝の摩耗限界ライン

- 【注意】タイヤは負荷がかかる部分(一番使用している重要な部分)が最も摩耗するので、部分的に溝が減っている場合でも交換が必要です。
- 【注意】タイヤの溝が残っている場合でも経年劣化等により亀裂が発生している場合は、走行中にバースト(タイヤ破断)の危険性がありますので交換が必要です。

スタッドレスタイヤは溝の深さが50%まで摩耗すると積雪路・凍結路での性能が低下するので、タイヤの溝の深さが50%に達するとスリップ・サインが現れます。

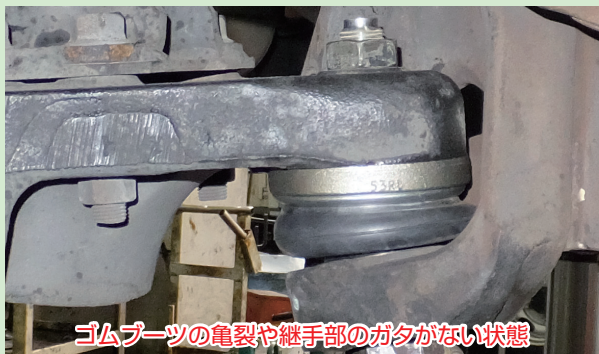
ゴムブーツの亀裂や継手部のガタがない状態

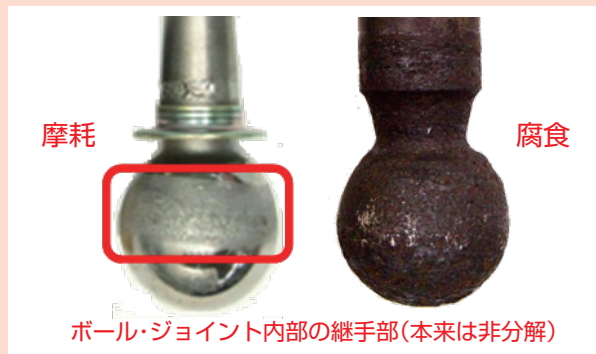
摩耗

腐食

ボール・ジョイント内部の継手部(本来は非分解)

サスペンション・アームのボールジョイントは車体と車軸をつなげる重要な部品であり、サスペンションの動きやステアリング操作のために必要な継手部になっています。金属製ですが摺動を繰り返すうちに摩耗し、最悪の場合継手が抜け落ち前輪が脱輪してしまう可能性があり、その場合ハンドル操作等が困難となり重大な事故を引き起こす可能性がありますので、不具合やその前兆が認められた場合は交換が必要です。また、ボール・ジョイントを保護するために装着されているゴムブーツに亀裂・損傷が認められた場合もブーツまたは状況によりボール・ジョイントの交換が必要です。

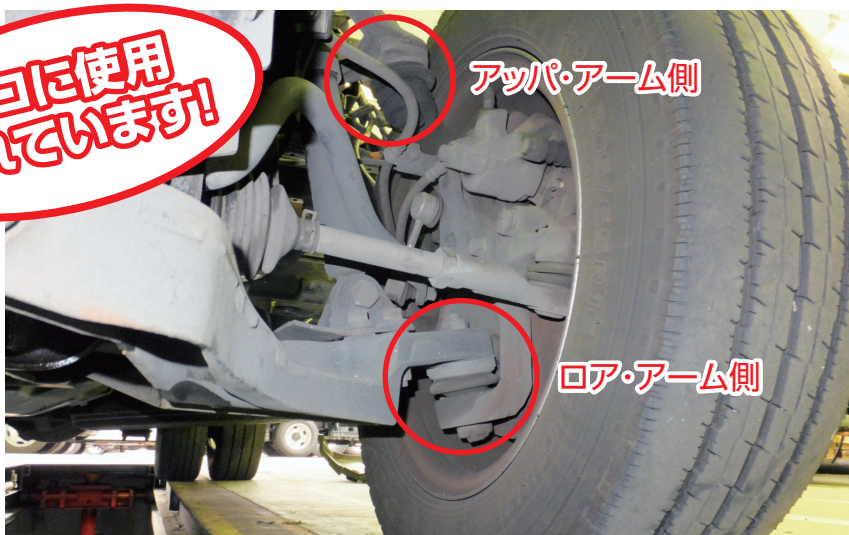
アッパ・アーム側

ロア・アーム側

ゴムブーツに亀裂・損傷がある場合、中に水や異物が入り込みボール・ジョイントに損傷・腐食が発生してしまいます。

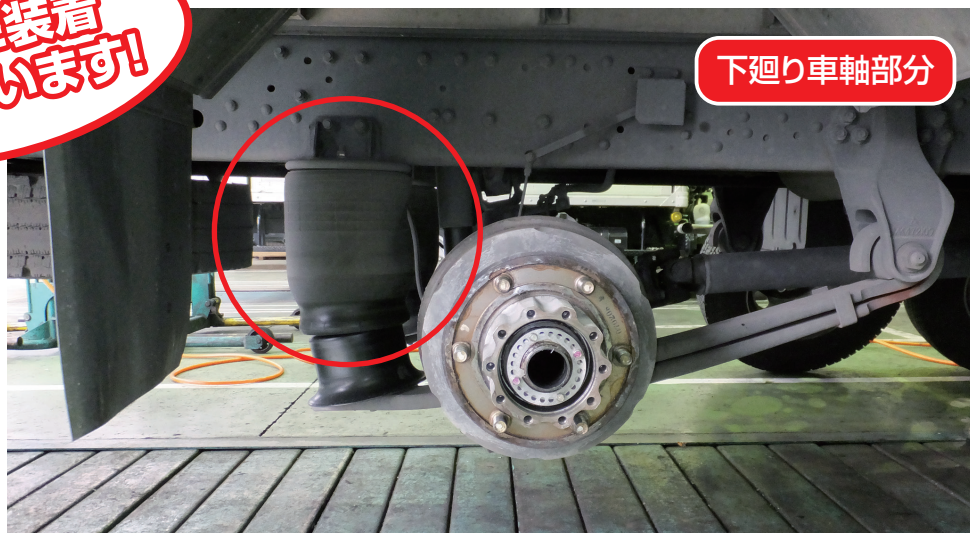
エアサスペンションはエアスプリング(空気ばね)が車体を支え路面から伝わる振動を吸収しています。このエアスプリング内にはコンプレッサーから圧縮空気が送り込まれ、積載重量の大小に合わせて、つねに最適な車高や乗り心地がえられるシステムになっています。エアスプリング本体(ダイヤフラム)はつねに車体を支えているため大きな圧力がかかっておりゴム製品であることから使用しているうちに経年劣化並びにオゾンクラック等が発生します。損傷によるエア漏れを起こした場合、スプリング性能低下により荷崩れや荷痛みを引き起こす可能性がありますので適切な時期に交換することが必要です。

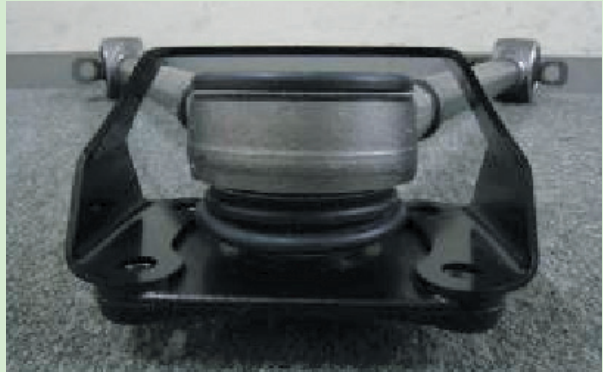
ブッシュ式

大型トラック等のサスペンションに装着されているロッドは、車軸と車体を連結する重要な部品です。その継手部分は磨耗するにつれてガタが徐々に大きくなり、また、継手部に使用しているラバーブッシュはゴム製品であるため、時間経過とともに経年劣化し機能低下につながります。ガタが増大すると、サスペンションとしての機能が低下し、荷くずれ・荷痛みや乗心地低下などの要因になりますので外観上の亀裂・損傷がなくても定期的な交換が必要です。なお、継手部分がボール・ジョイント式のものについては、ボール・ジョイントのガタやダスト・ブーツの亀裂・損傷等がある場合は交換が必要です。

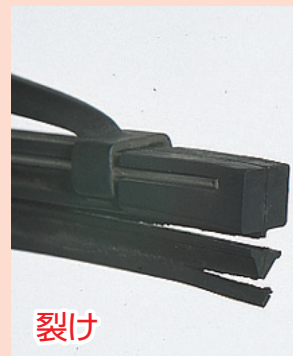
変形

裂け

ワイパーは、クルマのガラスから雨や汚れを拭き取り、視界を確保するための重要な役割をしています。ワイパーとガラスが接触する部分は、拭き取り性やガラス保護のためゴムを使用しており、使用していくうちに劣化し、損傷や変形などを起こした場合、拭き取り不良となり視界を確保することが困難となり大変危険です。

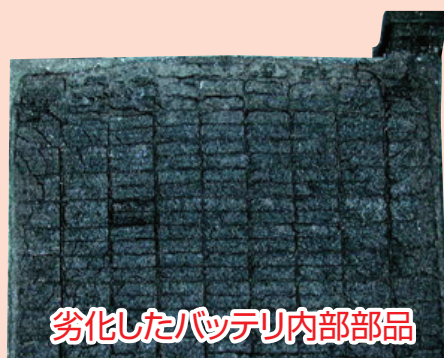
劣化したバッテリー内部部品

バッテリーは運転中にエンジンに備えられている発電機(オルタネータ)での充電と各電気装置の作動による放電を繰り返しており、家庭用の充電電池と同様に最終的に寿命をむかえるものなので、突然のエンジン始動不能などを避けるためには適切な時期に交換することが必要です。
